ANÁLISE DE FALHA EM UM VASO DE PRESSÃO

Monografia apresentada ao Departamento de Engenharia Mecânica da Escola de Engenharia da Universidade Federal do Rio Grande do Sul, como parte dos requisitos para obtenção do diploma de Engenheiro Mecânico.

Porto Alegre
2009

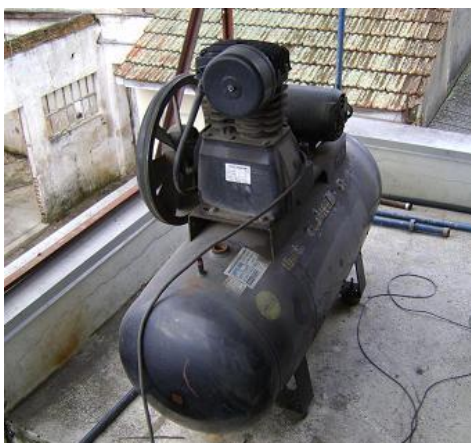
Figura 1: Vaso acoplado ao compressor.

O rompimento de um vaso de pressão, visto na figura 2, usado como pulmão para um compressor de ar, figura 1, durante o teste hidrostático, chamou a atenção para o estudo de análise de falhas. O objetivo desta análise é detectar quais os possíveis fatores que levaram este equipamento ao colapso, para que estes possam ser entendidos e usados como fonte de realimentação de dados para o projetista. Desta forma a análise de falha funciona como uma ferramenta de trabalho e não apenas como uma investigação que tenha por finalidade achar o causador do incidente.

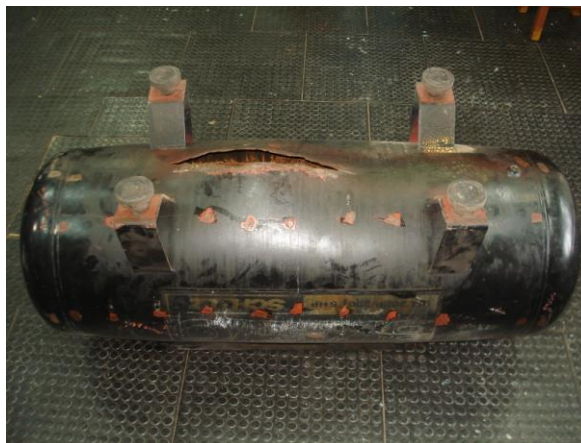
Figura 2: Vaso após rompimento no teste hidrostático.

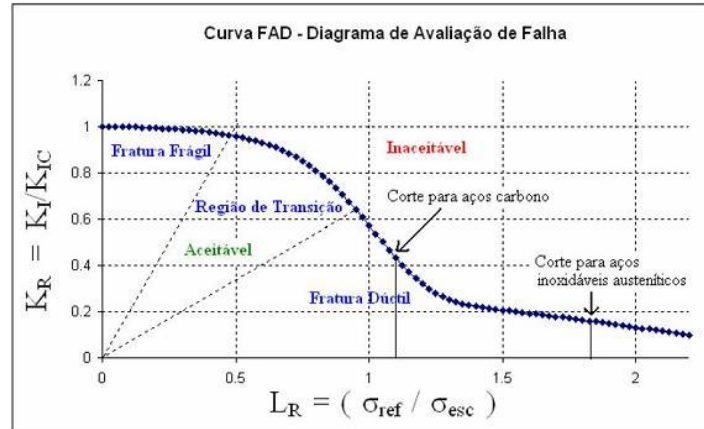
Na figura 6 é representado um diagrama FAD mais moderno que o original. A curva original deste diagrama iniciava em valores de K_R igual a 1 e termina em L_R igual a 1. Isso se deve ao fato de o antigo diagrama FAD não levar em consideração o encruamento dos materiais.

Figura 6: Diagrama FAD (fonte: PEREIRA FILHO 2004)

Os valores de K_R e L_R são coordenadas do diagrama e representam um ponto cuja interpretação possui dois caminhos distintos. Se o ponto estiver abaixo da curva, a falha não é considerada crítica e o equipamento pode seguir operando normalmente. Se o ponto está acima da curva a descontinuidade é considerada crítica. Para determinar o tipo de fratura ou sua segurança é feita uma reta da origem até o ponto. Caso este ponto esteja abaixo da curva, a distância entre a curva e o ponto é considerado a segurança do equipamento, caso esteja fora da curva, o ponto em que a reta cruzar a curva indica o tipo de mecanismo de colapso. Para valores baixos de L_R espera-se uma fratura frágil assim como para valores baixos de K_R é de se esperar uma fratura Dúctil.

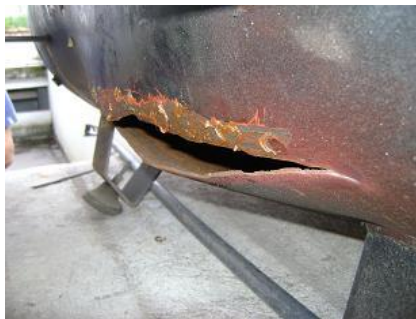
Após inspeção externa e verificação de espessura, verificou-se que o vaso estava pronto para o teste hidrostático. É feita então a realização do teste, durante o qual ocorreu a falha do vaso. De acordo com os técnicos que realizaram o teste, o vaso rompeu antes da pressão de 1,91 MPa sem eles notarem qualquer vazamento. Na figura 7 pode-se notar a grande deformação plástica que ocorreu antes da fratura. Após o rompimento foram novamente feitas medições de sua espessura, principalmente na região da fratura, e observou-se uma espessura mínima em torno de 2,4 mm como pode ser observado na figura 8.

Figura 7: Estricção da zona da fratura.

Uma diminuição significativa de espessura na região em torno da trinca é uma indicação clara de que houve uma conformação plástica do material antes da ruptura. Com os resultados obtidos no ensaio de tração, onde a redução de espessura dos corpos de prova chega a 29% e a medição de espessura no vaso após o rompimento, que chega a uma redução de 25%, pode-se concluir que esta conformação plástica ocorreu devido às cargas internas no vaso de pressão ultrapassarem a tensões de escoamento do material.

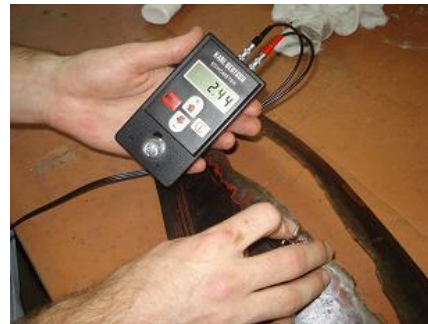
Figura 8: Medição de espessura na região da fratura.

Após o rompimento do vaso as menores espessuras de seu casco foram encontradas ao longo da fratura com o valor mínimo de 2.4 mm. Portanto, o cálculo do vaso de pressão será feito como se tivesse em todo o seu casco uma espessura de 2.4 mm e desta forma, caso o vaso não romper, a hipótese de rompimento por perda de espessura devido à corrosão está descartada.

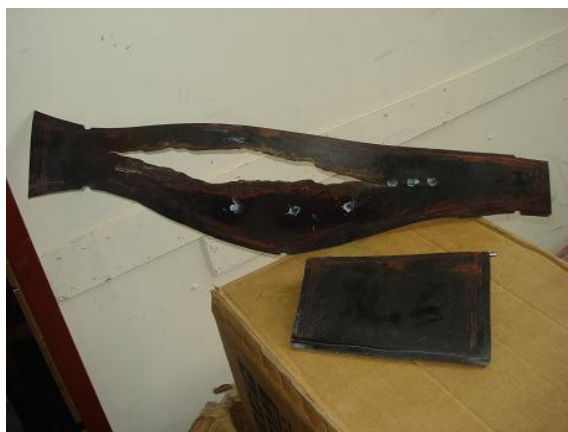
Para que pudessem ser feitos todos os testes necessários em uma análise de falha, foi preciso cortar a fratura em seu contorno, figura 10, e ainda, fazer a remoção de uma parte do vaso para serem confeccionados corpos de prova para o ensaio de tração. Os cortes foram feitos a uma distância de 50 mm da fratura para que sua análise não fosse prejudicada.

Figura 10: Peças cortadas do vaso para análise.

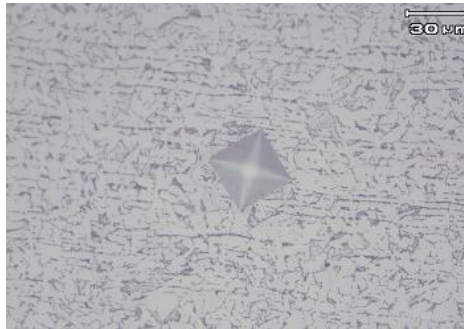
Para ser obtido o valor da dureza do material, foi realizado o teste de dureza Vickers. Este teste consiste em marcar o material com uma ponta de diamante na forma de uma pirâmide reta de base quadrada e um ângulo de 136° entre as faces opostas utilizando uma carga que varia de 1 a 100 kgf. A carga é aplicada de 10 a 15 segundos fazendo com que a peça fique com a aparência, vista no microscópio, da figura 15. Após isso são medidas as diagonais da pirâmide utilizando ainda o microscópio e calcula-se a área da superfície inclinada. A dureza Vickers é o resultado da divisão entre a carga e a área da pirâmide.

Figura 15: Foto da peça após teste de dureza Vickers (500x).

Foram feitas cinco medidas de dureza nas peças no sentido longitudinal do vaso e cinco medidas de dureza no sentido transversal. Os resultados nos sentidos longitudinais e transversais dos cortes foram muito semelhantes, de onde se conclui que a dureza nos dois sentidos é a mesma. O valor da dureza após uma média dos valores ficou em 185 HV (Vickers).

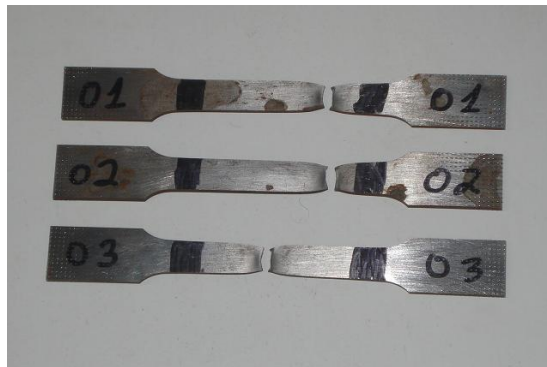
Os corpos de prova foram confeccionados por uma máquina de corte por eletroerosão, e após isso ensaiados até sua ruptura, figura 17.

Figura 17: Corpos de prova após ensaio de tração.

Com os valores das espessuras dos corpos de prova após o ensaio de tração chegamos a resultados muito próximos dos valores das espessuras medidos na região da fratura. Em um ensaio de tração a deformação é mais lenta, portanto se espera que a diminuição da espessura antes do rompimento seja maior do que em um teste hidrostático, onde os valores da pressão se elevam muito rápido devido ao líquido utilizado ser incompressível.

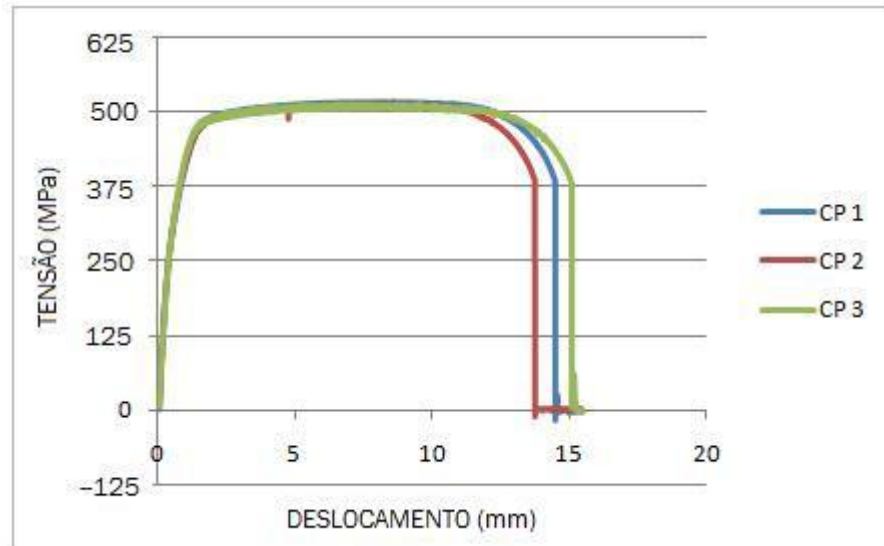
Além da tabela, o ensaio de tração gera uma curva da Tensão (MPa) x Deslocamento (mm) para cada corpo de prova. O presente gráfico, figura 18, mostra a curva tensão x deslocamento para os três corpos de prova. No gráfico ainda se pode observar os pontos principais como tensão de escoamento, tensão máxima e tensão de ruptura.

Figura 18: Gráfico Tensão x Deslocamento dos três corpos de prova.
